## Markradarundersökning genomförd av Malå Geoscience AB.

I syfte att kartlägga om det från silvergruvans huvudschakt går ut gruvgångar på ett större djup genomfördes markradarundersökningar runt tre av gruvschaktets sidor.

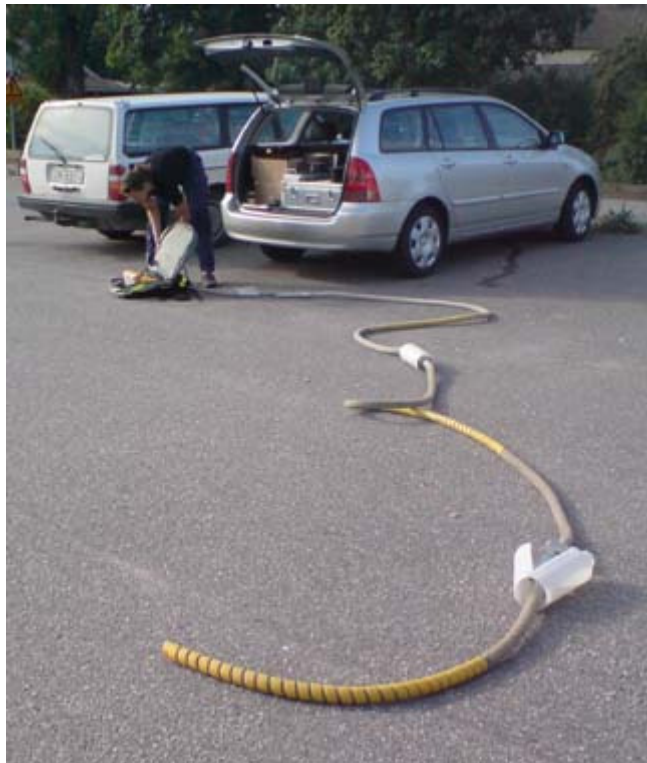
Undersökningarna genomfördes med Malå Geoscience AB:s CUII radarkontrollenhet. 50 MHz antennen ger ett mätdjup om ca 20-30 m och 100MHz antennen ca 10-20 m.
